HUSISTEIN &  
PARTNER AG  
BÜRO FÜR  
ARCHITEKTUR  
UND PLANUNG

### 1405 GA KHKB Gebäudeanalyse Aargauer Kunsthaus und Aargauische Kantonsbibliothek

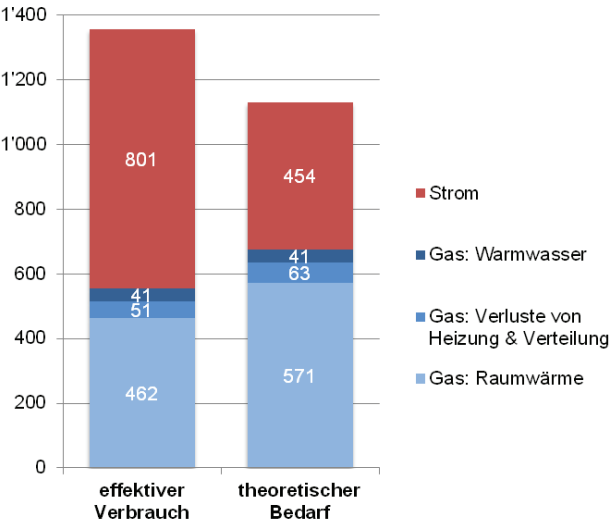
Gebäudeanalyse: Verbrauchsdaten im Vgl. mit einer Bedarfs-  
Berechnung nach SIA 380/1:2009

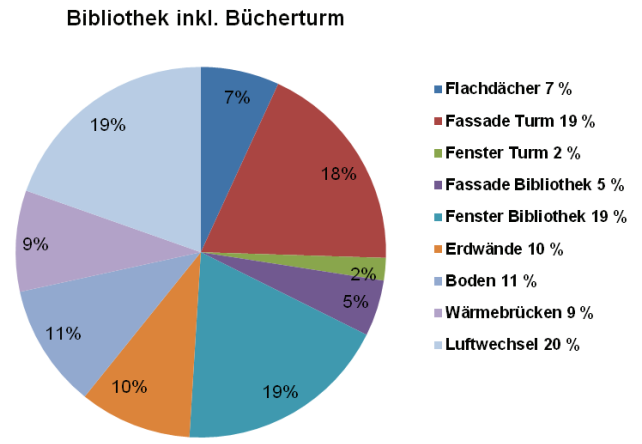
Gebäudeanalyse: Aufteilung der Wärmeverluste nach theoreti-  
scher Berechnung der Gebäudehülle (SIA 380/1)
