**HUSISTEIN &  
PARTNER AG  
BÜRO FÜR  
ARCHITEKTUR  
UND PLANUNG**

## 1801 NEUF

**Zustandsanalyse Gebäudehülle Gymnasium Neufeld  
Bern  
Sanierung Denkmalschutzobjekt**

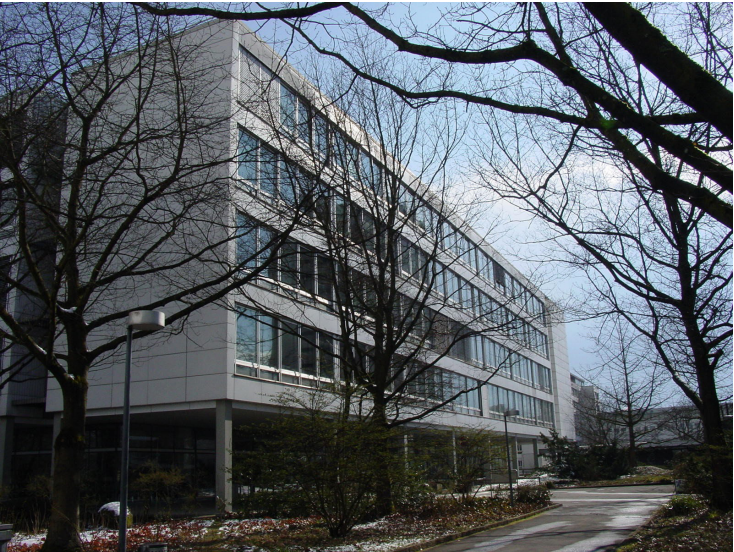
Hauptgebäude Süd Fassade
